北海道苫小牧市にある自動車メーカーの事務所、部品庫の沈下修正工事の施工事例をご紹介します。沈下により建物が傾き扉の開閉に支障をきたしたり、天井に隙間ができていました。作業を止めず、短工期で施工できることからアップコン工法をご採用いただきました。

土間床沈下修正工事

土間床下空隙充填工事

- 北海道苫小牧市/自動車メーカー
- 総施工面積：約345㎡
- 最大沈下量：63mm
- 最大空隙量：70mm
- 工期：3日間

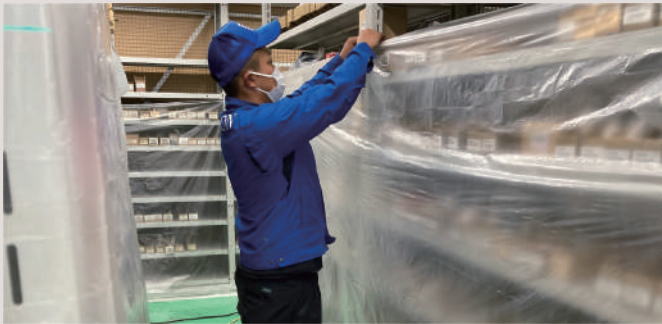
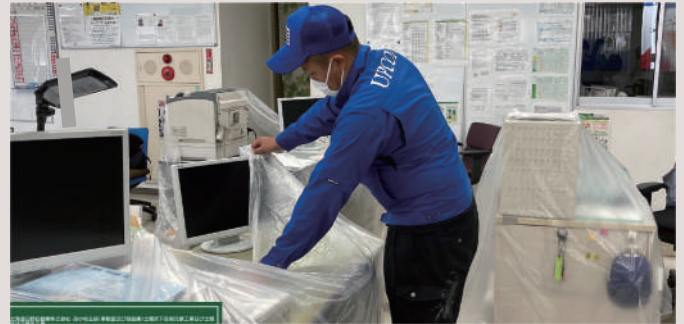
荷物の移動をせずに施工可能(養生徹底)。

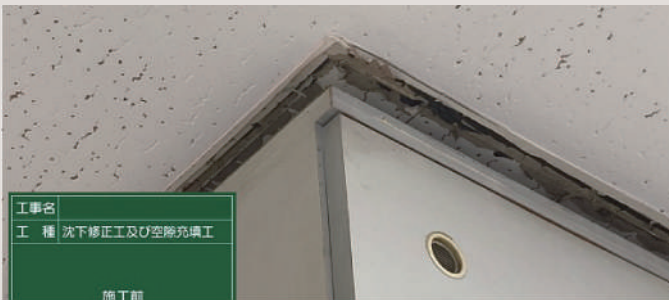
施工前

「床の沈下により壁に隙間ができた」 「扉の開閉がスムーズにいかなくなった」

床の沈下により
扉の開閉に支障をきたしていた

事務所及び部品庫内全体の床レベルを-7mm以内に修正。施工前にできていた壁の隙間も改善されました。アップコン工法なら既設の床を壊さずに施工するので、従来工法(コンクリート打替え)と比較し、工期は約1/10と大幅に短縮できます。
