こちらの物流倉庫では、地盤沈下により土間床に段差・クラックが発生し、台車の走行や作業に支障をきたしていました。アップコン工法は短工期で作業を止めることなく施工が可能です。また、ウレタン樹脂注入時には常時測量者が、ミリ単位で床のレベルを管理するため精度の高い仕上がりを実現します。今回は新潟県内の物流倉庫の施工事例をご紹介します。

### 土間床沈下修正工事

- 新潟県／物流倉庫
- 総施工面積：1,148㎡
- 最大沈下量：71mm
- 工期：8日間

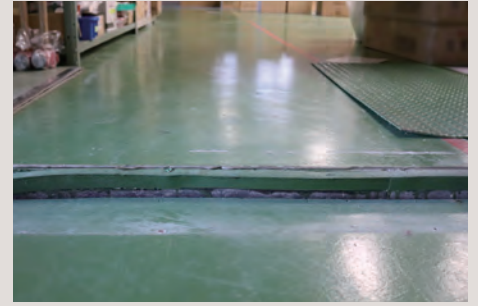
今回の問題点

段差が発生し、  
台車の使用に支障が出る
