### 「床が沈下し、壁と天井の間に隙間が発生」

### 「建付けが悪くなり、扉が閉まらない」

今回のこちらの某RC集合住宅でも同じような問題を抱えており、次の入居者が決定する前に短工期で修正したいというご要望がありました。

- 新潟県／某RC集合住宅(1階部)
- 総施工面積：約69㎡
- 最大沈下量：36mm
- 最大空隙量：190mm
- 工期：1日間

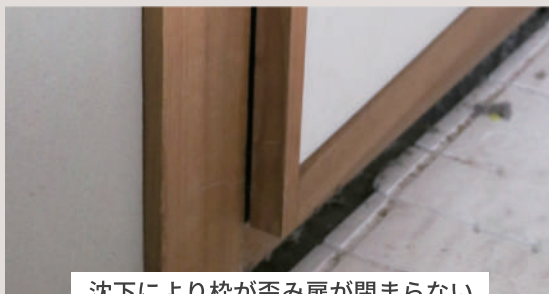
沈下により枠が歪み扉が閉まらない

土間床沈下修正工事、土間床下空隙工事を終え、壁と天井の間の隙間がなくなり、沈下してずれていたタイルの目地も水平に揃いました。また、沈下により枠が歪み閉まらなかった扉も、修正後には閉まるようになりました。

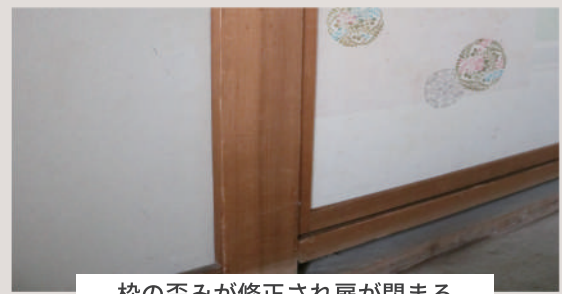
枠の歪みが修正され扉が閉まる
