### 「機械の水平が確保できずスペーサーを使用している」 「機械に不具合が発生し、製品精度に影響が出る」

今回は宮城県内の製袋加工工場の施工事例をご紹介します。

### 土間床沈下修正工事

- 宮城県／製袋加工工場
- 総施工面積：約730㎡
- 最大沈下量：111mm
- 工期：3日間

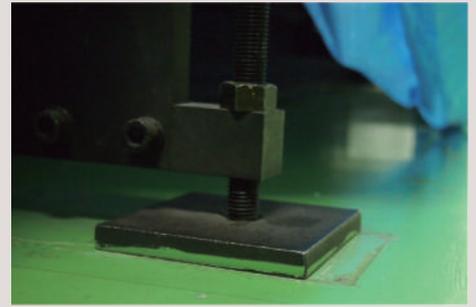
今回の問題点

2011年3月に発生した東日本大震災の影響で床が沈下し、機械に傾きが生じて生産に支障をきたしていました。機械を移動することなく、短時間で修正できることからアップコン工法をご採用いただきました。

機械の下にスペーサーを設置し  
高さ調整していた

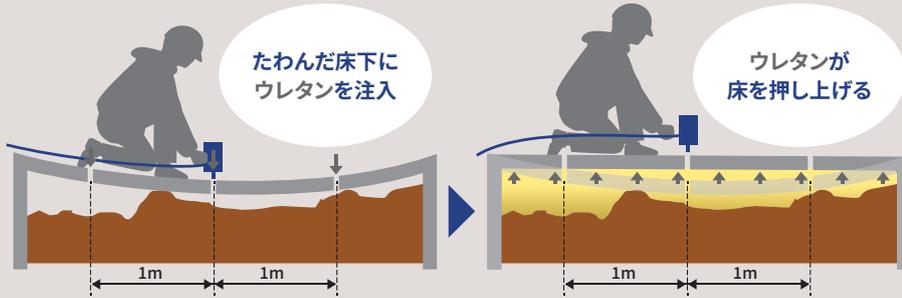
ウレタン樹脂注入イメージ

沈下・段差・傾き・空隙が生じた既設コンクリート床に、直径16mmの小さな穴を開け、ミリ単位でレベルを常時監視しながら、ウレタン樹脂を注入します。床下に注入された樹脂は、短時間で発泡する圧力で地盤を圧密強化しながら、地耐力を向上させ、コンクリートを押し上げて修正します。樹脂の最終強度は、約60分で発現します。また、床下に空隙が発生している場合でも、同じ方法で空隙充填を行います。

※ウレタンは1㎡あたり最大10tの発泡圧力で床を押し上げるため、重たい機材や荷物の移動が不要です。状況により異なる場合もございます。

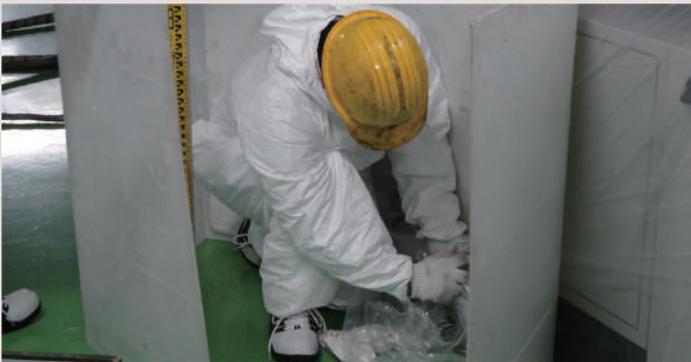
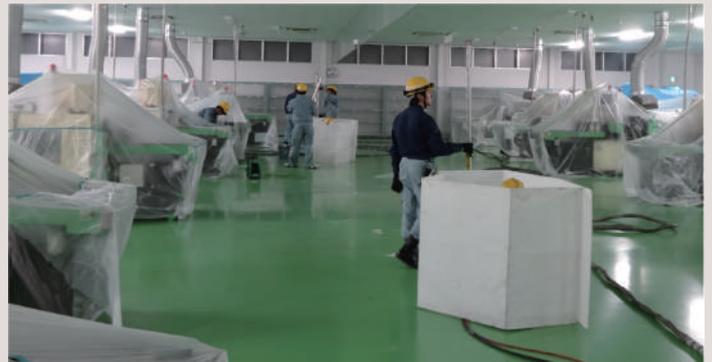
ウレタン樹脂飛散防止のため、囲いを設置しながらの樹脂注入作業

レーザー墨出し器で高さを確認しながらウレタン樹脂注入作業を行います。施工範囲の低い箇所から順次、土間コンクリートに注入し、注入箇所だけでなく周辺部(影響が予想される範囲)の高さも常に確認しながら慎重に注入作業を行います。

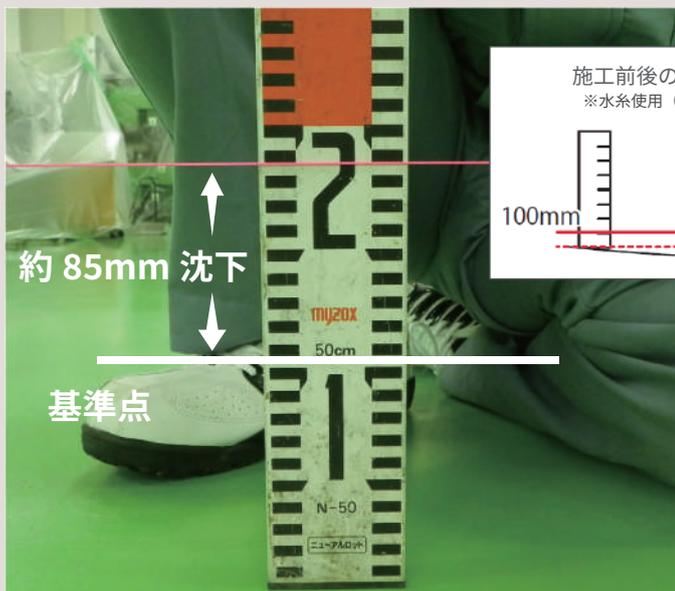
施工前

床沈下により機械に傾きが生じ、生産に支障をきたしていた製袋加工工場。応急処置として機械の下にスペーサーを設置して水平にし、作業を行っていました。3日間の工事で施工面積約730㎡、最大111mm沈下していた土間コンクリートを-20mmまで修正しました。アップコンなら機械を移動することなく沈下修正工事が可能です。まずはお気軽にご相談ください！
