### 平成25年度下関地区保全工事 (関門トンネルコンクリート舗装版下空隙充填工事)

### コンクリート舗装版下空隙充填工事

- 福岡県-山口県/関門トンネル
- 総施工面積: 約200㎡
- 工期: 2日間(夜間)

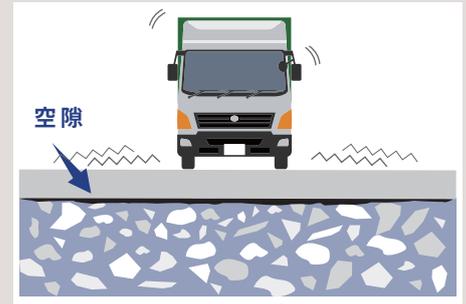
今回の問題点

福岡県と山口県を結ぶ関門トンネル。トンネル出入口付近にある料金所を大型車が走行する際、近隣住宅地に振動が起きていました。FWDによる調査を行ったところ、コンクリート舗装版直下に振動の原因と思われる空隙が確認されました。

大型車走行時  
近隣住宅地に振動が発生

アップコン工法は、コンクリート舗装版下に硬質発泡ウレタン樹脂を注入する工法です。発泡ウレタンの持つ充填・圧密効果により振動の原因となる路盤の緩み、空隙を解消することができます。上層路盤の環境改善を行うことで版の振動を抑制する、という目的でアップコン工法が採用されました。

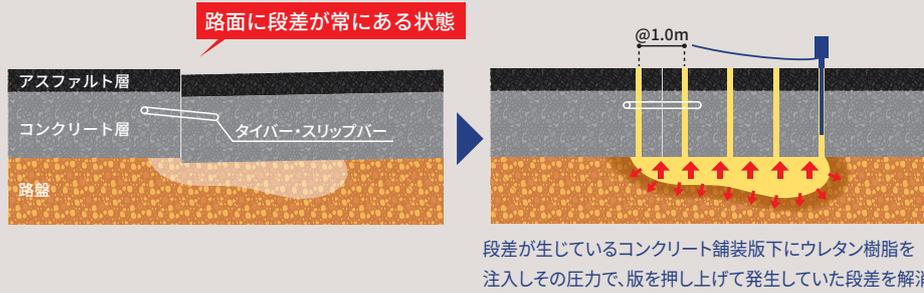
コンクリート舗装版の段差・沈下修正イメージ

沈下・段差・傾き・空隙が生じたコンクリート舗装版に、直径16mmの小さな穴を開け、ミリ単位でレベルを常時監視しながらウレタン樹脂を注入します。版下に注入された樹脂は、短時間で発泡する圧力で地盤を圧密強化しながら、地耐力を向上させ、コンクリートを押し上げて修正します。樹脂の必要強度は、約120分で発現します。また、版下に空隙が発生している場合でも、同じ方法で空隙充填を行います。

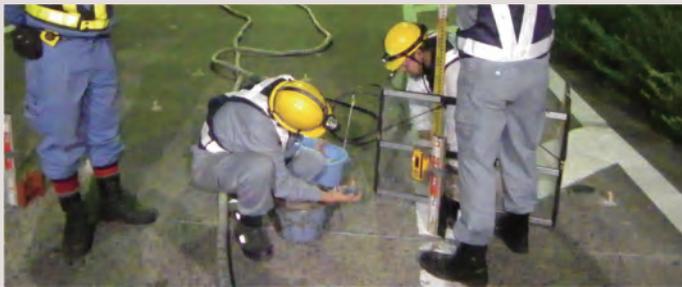
歩道橋直下は路面の許容高さが限界値となっており、版をこれ以上上げられない状況でした。

非常に高い精度の補修が求められ、常時ミリ単位でのレベル管理を行いながら、慎重に施工を行いました。

注入中も常時ミリ単位でレベル管理

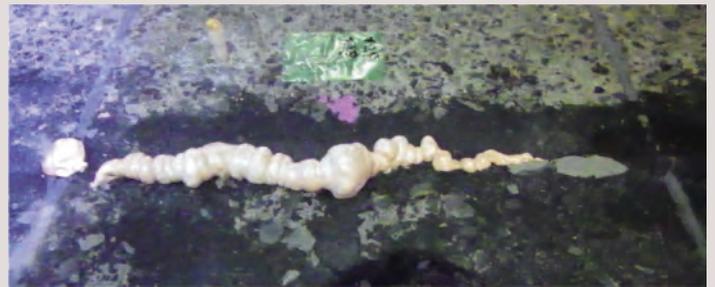
レベル管理の他、目地箇所より樹脂の噴出を確認しながらのウレタン樹脂注入作業

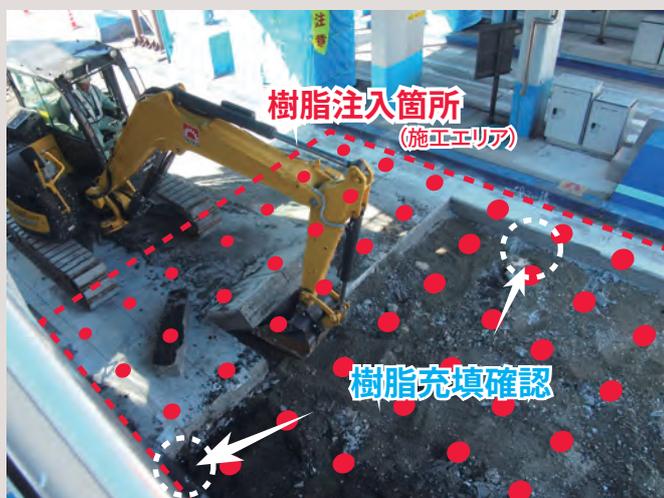
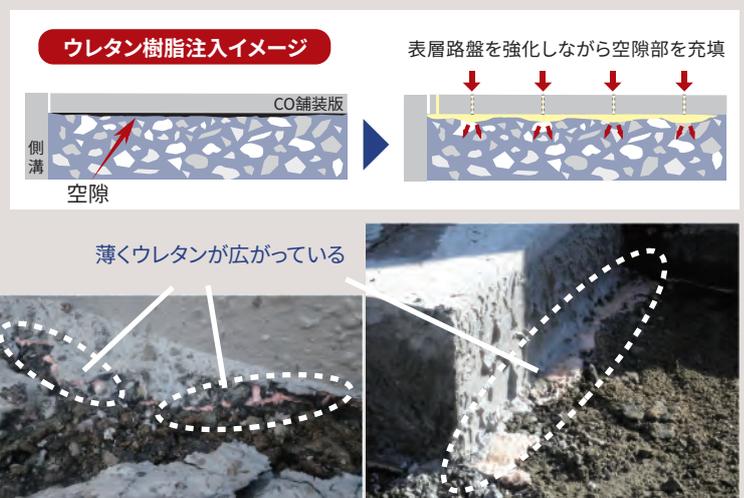
## ウレタン樹脂充填確認(コンクリート舗装版撤去時)

ウレタン充填により、コンクリート舗装版の振動を解消でき、近隣住宅地で感じられていた振動も解消されました。

その後、関門トンネル大規模改修工事の車両通行止めに合わせた舗装版打替えによる完全補修の際、舗装版下のウレタン充填状況の確認をすることができました。

空隙深長が非常に浅く(1~10mm程度)広範囲に存在する空隙に、満遍なくウレタンが充填されていることが確認できました。ウレタン充填により舗装版下の路盤の緩み、空隙を充填し、車両走行時の振動を解消したことが伺えます。
