令和2年度 熊本地区保全工事 (コンクリート舗装版下空隙充填工事)

豪雨により被災した道路の応急復旧事例です。

コンクリート舗装版下空隙充填工事

- 施工場所：熊本県球磨郡 山江村肥後トンネル
- 施工面積：追越車線76㎡
走行車線76㎡
- 工期：3日間

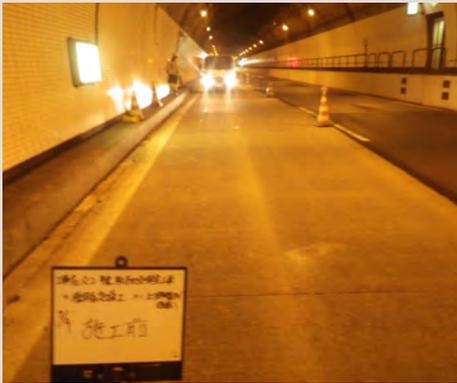
肥後TN(追越し車線)

コンクリート版舗装版下に空隙が発生

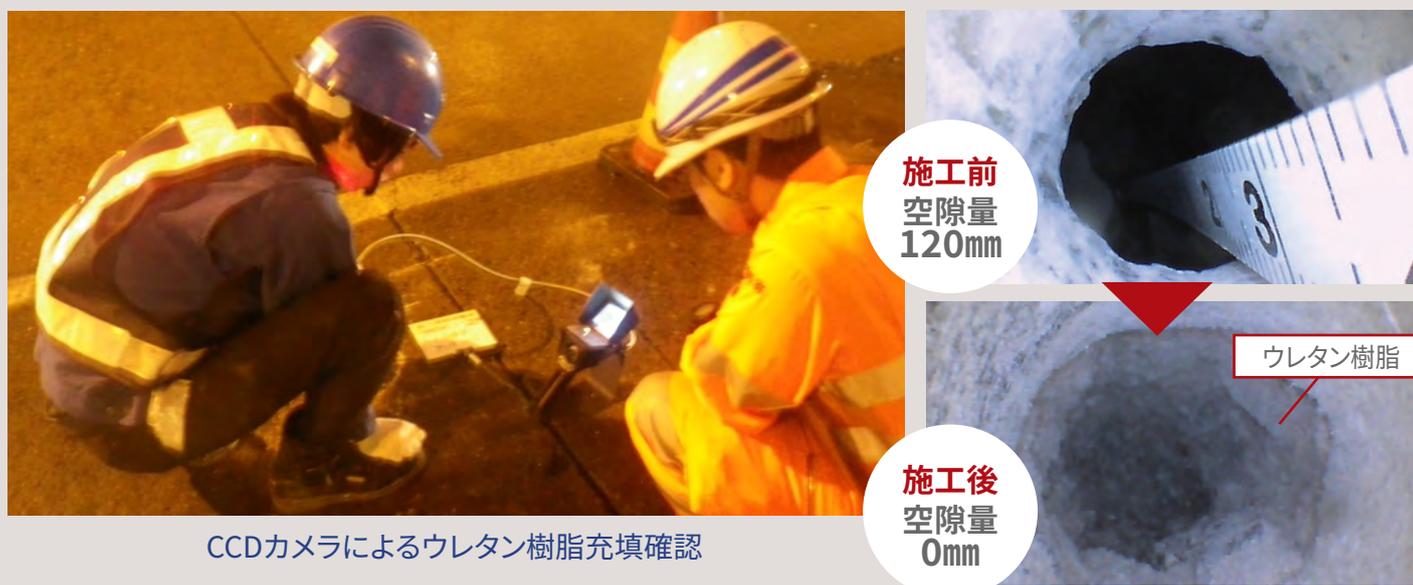
CCDカメラによるウレタン樹脂充填確認

コンクリート舗装版下の空隙にウレタン樹脂を注入しました。コンクリート舗装版下全体に完全な充填を行うため、各注入孔で微動又は1mmアップするようにレベル管理を実施しました。注入後はCCDカメラによる充填確認を行い、ウレタン樹脂が密に充填されていることを確認し施工完了です。
