「地震の影響で、体育館の床がすり鉢状に大きく沈下」

アップコン工法で広範囲の沈下を短工期で修正した事例をご紹介します。

- 福島県相馬市 / 中学校体育館
- 総施工面積：1,036㎡
- 最大沈下量：108mm
- 工期：8日間

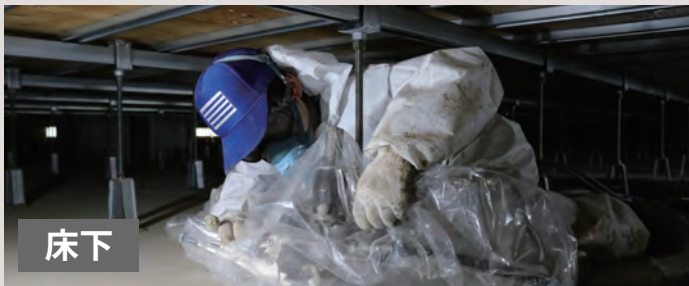
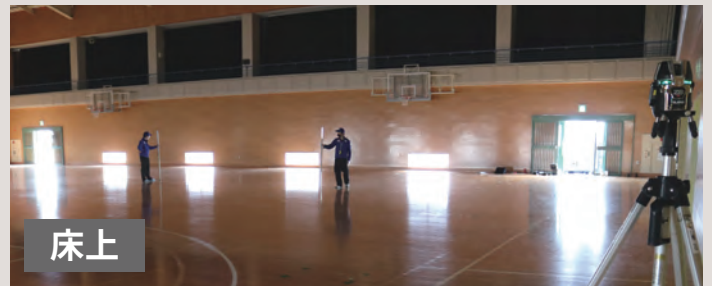
ミリ単位でレベルを管理しながら、ウレタン樹脂を注入

床下で作業を行う注入者は、床上の測量者と無線で連絡を取りながら注入します。測量者は常に床上でミリ単位でレベルを管理しつつ、注入場所・ウレタン樹脂の注入量の指示を出して作業を進めます。

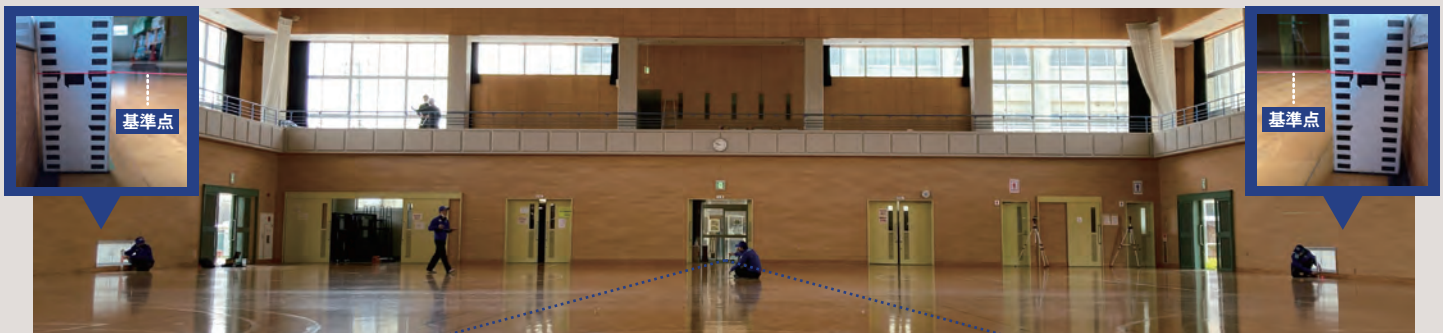
Before & After

外周部から中央に向かって、すり鉢状に沈下していた体育館の床。最大108mmの沈下していた部分を、計画値である-15mm以内まで修正しました。CCDカメラで隙間なくウレタン樹脂が充填されていることを確認し、施工完了です。

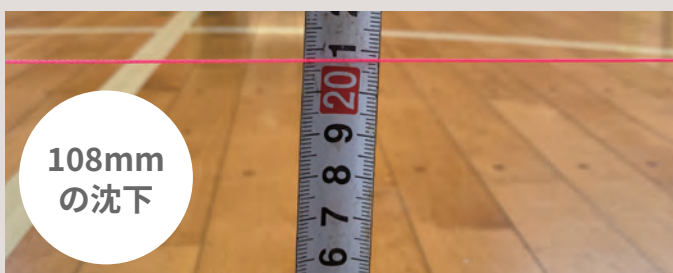
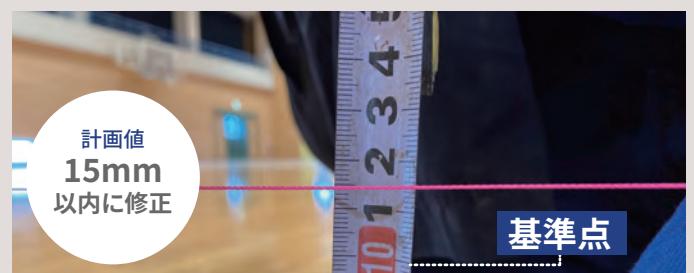
Before

After
