「地盤沈下の影響で、教室の床がたわんでしまった」

教室の沈下を1日で修正した事例をご紹介します。

土間床沈下修正工事

- 東京都／小学校 教室
- 総施工面積：63㎡
- 最大沈下量：80mm
- 工期：1日間

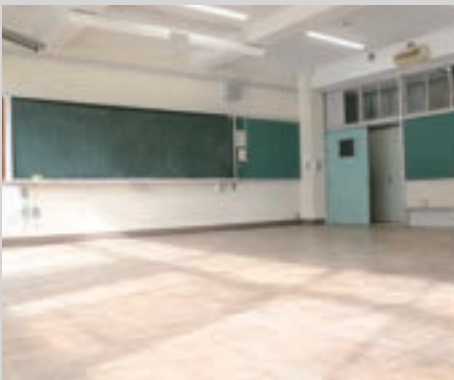
中央部に最大80mmの沈下が生じた教室

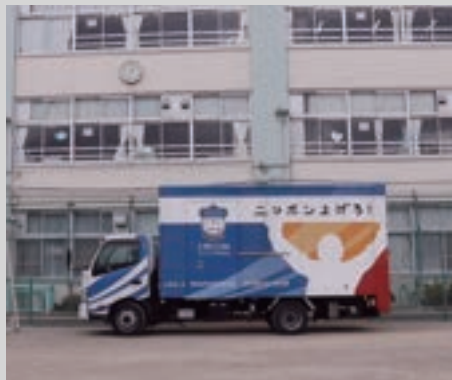
施工プラント車配置

作業車を所定の位置に駐車し、使用機材の準備。
現況の高さを把握するため、オートレベルで測量を行います。注入ガンの準備を行い、ウレタン樹脂注入用ホース(延長約80m)を施工箇所まで敷設します。

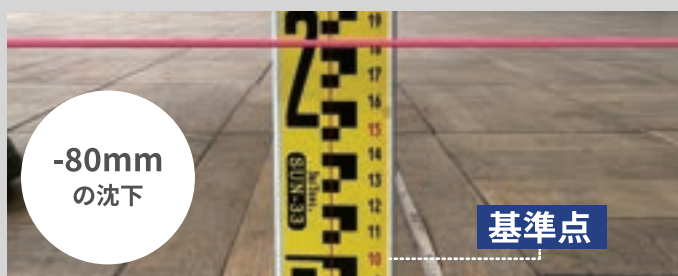
外周部から中央に向かって、沈下していた教室の床。最大80mmの沈下していた部分を、-10mmまで修正しました。教室の床のたわみを解消し、施工完了です。

Before

After
