### Case1【夜間施工のみで修正】 大型ショッピングセンターの床と壁の隙間を修正

#### 土間床沈下修正工事

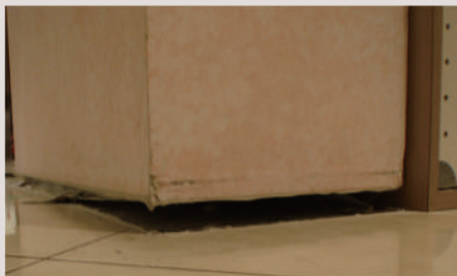
施工前

軟弱地盤により、床が大きく沈下した、大型ショッピングセンター。床の沈下が原因で、床と壁の間や壁と天井の間など、いたるところに隙間が生じていました。営業時間外の夜間に施工できるということでアップコン工法を採用いただき、沈下を修正しました。

- 大型ショッピングセンター
- 総施工面積：約3,240㎡
- 最大沈下量：94mm
- 工期：25日間(連続夜間施工)
- 2台施工

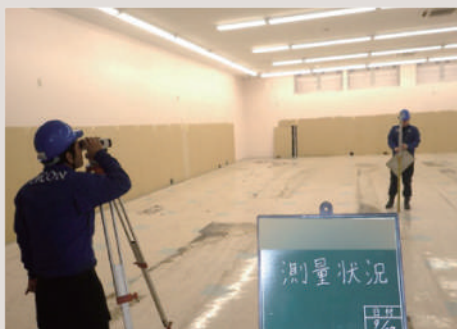
測量状況

お客様は沈下の影響で、店の床がたわんでしまい、お困りでした。店舗改装前のタイミングで床を水平に戻すために、アップコン工法を採用いただきました。コンクリート打ち替え工法では、約1カ月かかる工事を、4日間の短工期で完了いたしました。

- ドラッグストア
- 総施工面積：約1,500㎡
- 最大沈下量：100mm
- 工期：4日間
